お 知 ら せ

防衛省から、米軍経ヶ岬通信所周辺地区における騒音・低周波音の調査結果について、別添のとおり報告がありましたので、お知らせします。

騒音・低周波音調査結果の概要

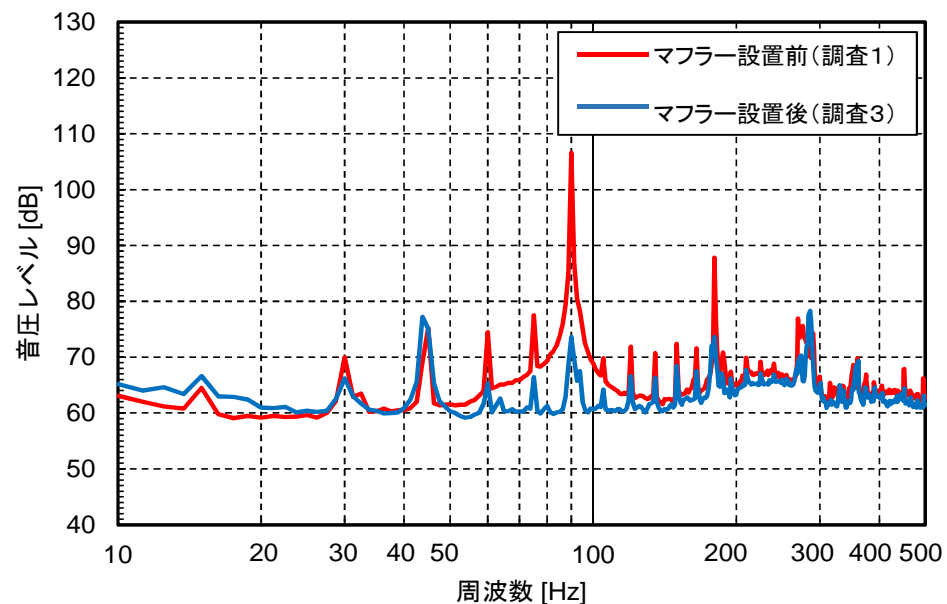
マフラー設置前後における周波数特性の比較
(FFT分析)

マフラー設置前（調査1）とマフラー設置後（調査3）における仮設防音パネル上部（地上5m）の測定結果の平均値は下表のとおり。

マフラー設置前の状態では、低周波音に属する90Hzの周波数成分が非常に大きく、この90Hzの音が経ヶ岬通信所の周辺地域における苦情の原因である可能性が大。

マフラー設置後においては、90Hzの音の卓越はほぼ解消。

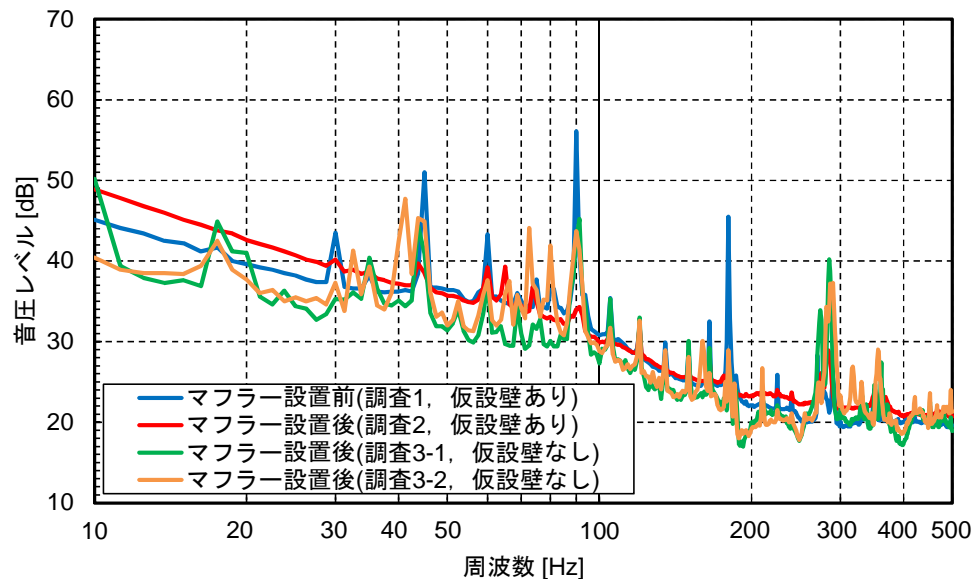
地点1 (棚田付近) における騒音測定結果
(FFT分析)

調査1 (マフラー設置前、仮設防音パネルあり) においては、90Hzに卓越した周波数成分がみられることを確認。

調査2 (マフラー設置後、仮設防音パネルあり) においては、マフラー設置前における90Hzの卓越した周波数成分がみられなくなっており、聴覚上でも低い音は聞こえない状況。90Hzの音が大きく低減したことにより、285Hz付近の音が最も目立つ状況に変化。

調査3 (マフラー設置後、仮設防音パネルなし) においても、90Hzの卓越した周波数成分がみられなくなっているが、調査2に対して40~90Hzの間及び285Hz付近のピークが大きくなっており、聴覚上でも285Hz付近の音を確認。これは、仮設防音パネルを一時的に撤去した状態で測定を行っており、当該パネルには一定の効果があったと考えられるところ。

調査3-1：発電機②③④が稼働
調査3-2：発電機①⑤⑥が稼働
(次葉以下同じ)

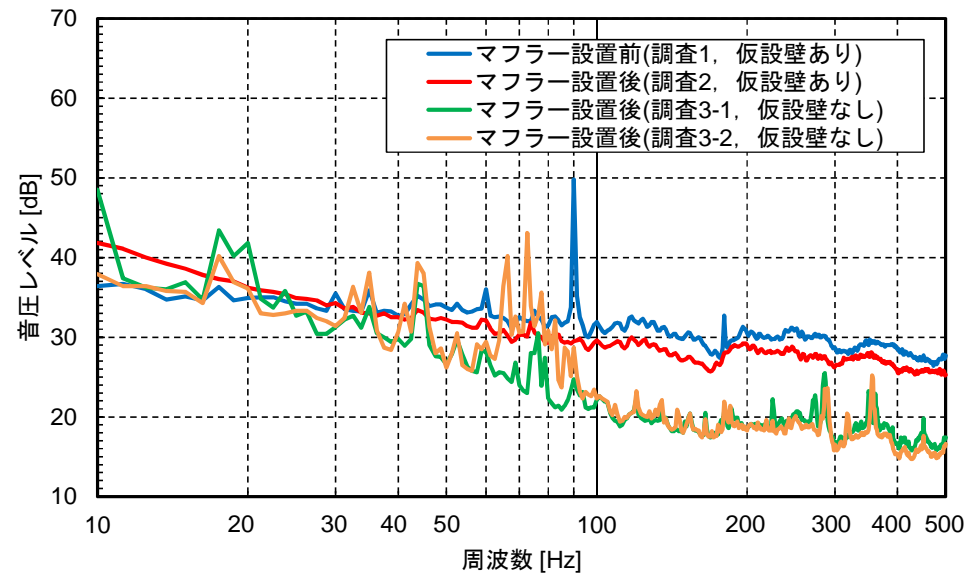
地点2 (萬福寺付近) における騒音測定結果
(FFT分析)

調査1 (マフラー設置前、仮設防音パネルあり) においては、90Hzに卓越した周波数成分がみられるが、250Hz以上の周波数成分も大きく、聴覚上においても波の音の影響が大きいことを確認。

調査2 (マフラー設置後、仮設防音パネルあり) においては、マフラー設置前における90Hzの卓越した周波数成分がみられなくなっており、また、聴覚上でも発電機の音は聞き取れず、主たる音源は波の音であることを確認。

調査3 (マフラー設置後、仮設防音パネルなし) においても、マフラー設置前における90Hzの卓越した周波数成分は大幅に低減。

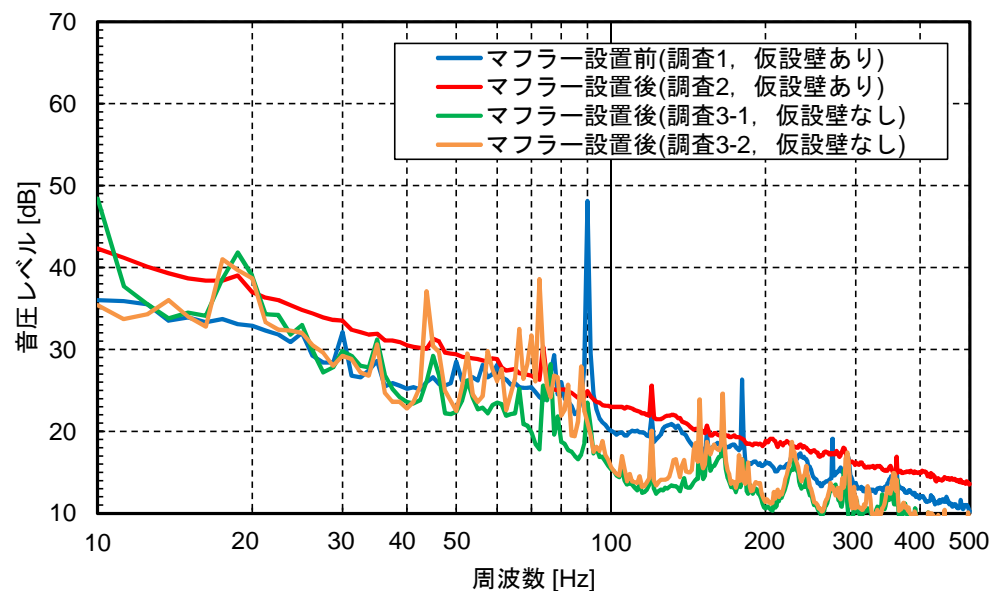
地点3 (尾和会館) における騒音測定結果
(FFT分析)

調査1 (マフラー設置前、仮設防音パネルあり) においては、90Hzに卓越した周波数成分を確認。

調査2 (マフラー設置後、仮設防音パネルあり) においては、マフラー設置前における90Hzの卓越した周波数成分がみられなくなっており、また、聴覚上でも発電機の声は聞き取れず、主たる音源は水路の流水音であることを確認。

調査3 (マフラー設置後、仮設防音パネルなし) においても、90Hzの卓越した周波数成分がみられなくなっていることを確認。聴覚上では、地点1と同様に285Hz付近の音がかすかに聞こえていたが、主たる音源は水路の流水音であることを確認。
