騒音・低周波音調査結果の概要

1 調査内容

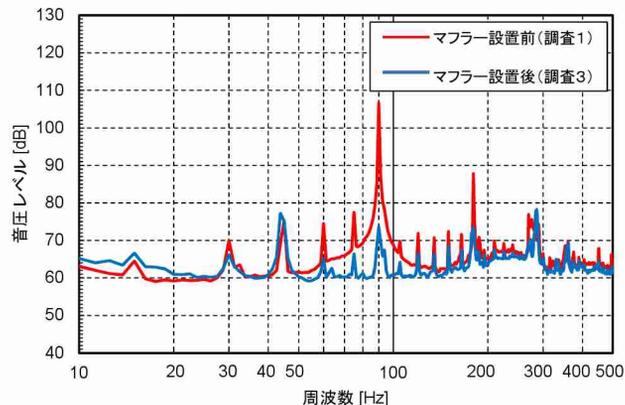
マフラー設置前後における周波数特性の比較
(FFT分析)

マフラー設置前（調査1）とマフラー設置後（調査3）における仮設防音パネル上部（地上5m）の測定結果の平均値は下表のとおり。

マフラー設置前の状態では、低周波音に属する90Hzの周波数成分が非常に大きく、この90Hzの音が経ヶ岬通信所の周辺地域における苦情の原因である可能性が大。

マフラー設置後においては、90Hzの音の卓越はほぼ解消。

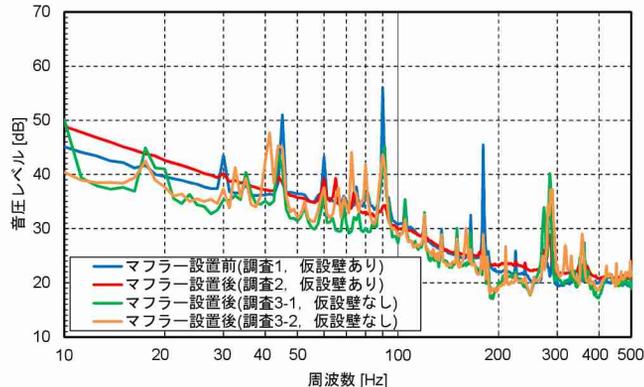
地点1 (棚田付近) における騒音測定結果
(FFT分析)

調査1 (マフラー設置前、仮設防音パネルあり) においては、90Hzに卓越した周波数成分がみられることを確認。

調査2 (マフラー設置後、仮設防音パネルあり) においては、マフラー設置前における90Hzの卓越した周波数成分がみられなくなっており、聴覚上でも低い音は聞こえない状況。90Hzの音が大きく低減したことにより、285Hz付近の音が最も目立つ状況に変化。

調査3 (マフラー設置後、仮設防音パネルなし) においても、90Hzの卓越した周波数成分がみられなくなっているが、調査2に対して40~90Hzの間及び285Hz付近のピークが大きくなっており、聴覚上でも285Hz付近の音を確認。これは、仮設防音パネルを一時的に撤去した状態で測定を行っており、当該パネルには一定の効果があったと考えられるところ。

調査3-1：発電機②③④が稼働
調査3-2：発電機①⑤⑥が稼働
(次葉以下同じ)

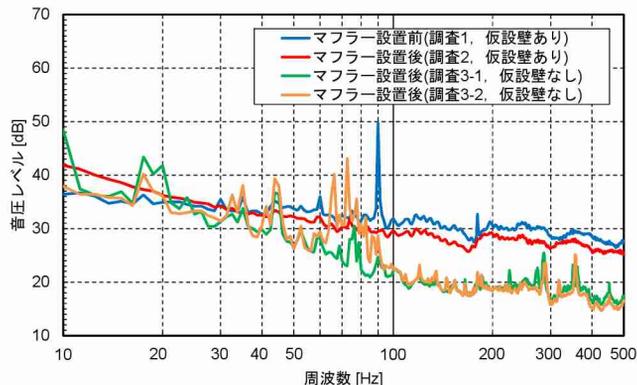
地点2（萬福寺付近）における騒音測定結果
(FFT分析)

調査1（マフラー設置前、仮設防音パネルあり）においては、90Hzに卓越した周波数成分がみられるが、250Hz以上の周波数成分も大きく、聴覚上においても波の音の影響が大きいことを確認。

調査2（マフラー設置後、仮設防音パネルあり）においては、マフラー設置前における90Hzの卓越した周波数成分がみられなくなっており、また、聴覚上でも発電機の音は聞き取れず、主たる音源は波の音であることを確認。

調査3（マフラー設置後、仮設防音パネルなし）においても、マフラー設置前における90Hzの卓越した周波数成分は大幅に低減。

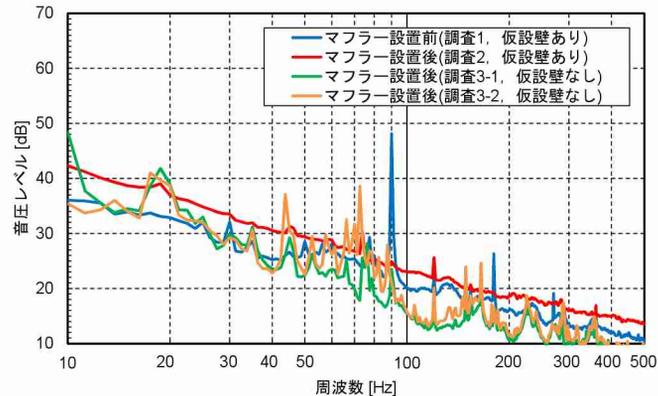
地点3 (尾和会館) における騒音測定結果
(FFT分析)

調査1 (マフラー設置前、仮設防音パネルあり) においては、90Hzに卓越した周波数成分を確認。

調査2 (マフラー設置後、仮設防音パネルあり) においては、マフラー設置前における90Hzの卓越した周波数成分がみられなくなっており、また、聴覚上でも発電機の音は聞き取れず、主たる音源は水路の流水音であることを確認。

調査3 (マフラー設置後、仮設防音パネルなし) においても、90Hzの卓越した周波数成分がみられなくなっていることを確認。聴覚上では、地点1と同様に285Hz付近の音がかすかに聞こえていたが、主たる音源は水路の流水音であることを確認。
