- ・令和2年2月5日に神奈川県逗子市で道路に隣接する民有地斜面が雨が降っていないにもかかわらず斜面が崩落し、歩道の歩行者が土砂に巻き込まれ死亡するがけ崩れが発生しました。
- ・斜面は、風化が進行して無降雨であっても突然崩壊する危険性があるため、土地所有者に対して、斜面の自主点検時のポイントを示しました。 ※風化: 地表の岩石が気温、雨水などの作用により次第に破壊され土や砂になること

## ◆がけ崩れの概要

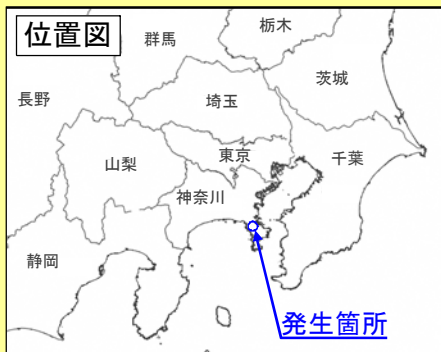
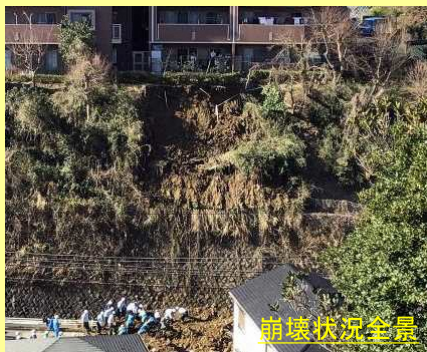
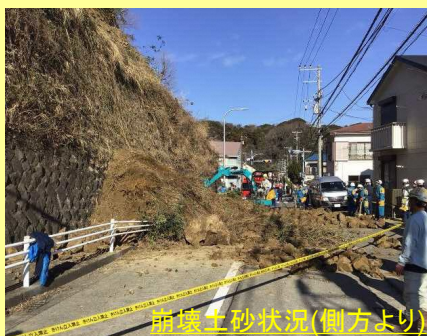
崩壊規模: 幅8~9m、長さ8m、深さ1m程度

被害状況: 死者1名(歩道歩行中に崩落土砂に巻き込まれ死亡)

- ①風化した凝灰岩(ぎょうかいがん: 火山灰が固まった岩石)が崩落したものと考えられる。
- ②植生が貧弱であるうえ、地表温度の変化や風の影響を受けやすく乾燥・湿潤を繰り返し受け易いなどの悪条件が重なったものと推察される。
