案ver.3

丹後震災記念館
耐震化・利活用
基本計画

丹後震災記念館耐震化・利活用検討委員会

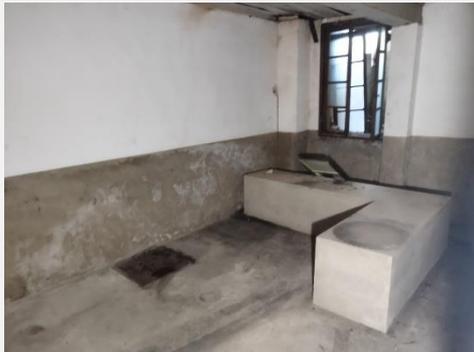
現況	窓サッシの損傷、天井木材の損傷・剥落あり。移動不可能なL字型の構造物あり。	現況	雨水浸透によるシミや、モルタル剥落、鉄筋露出、屋上防水シートの劣化、雨樋損傷あり。
1階 事務室（北）		1階 事務室（南）

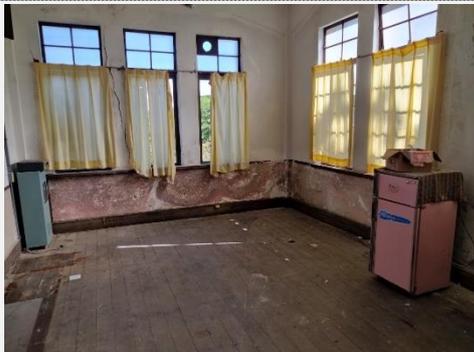
現況	壁面にひび割れあり。	現況	表面塗装の剥落、天井部にカビあり。

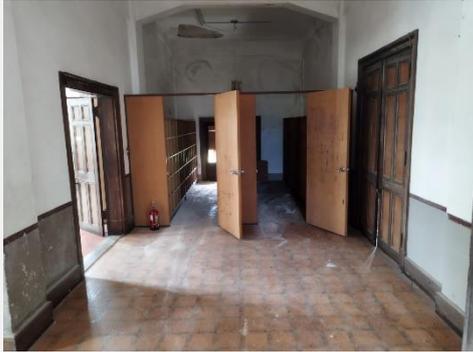
現況	玄関南側（更衣室周辺）の床が腐食し軟弱化、また扉が破れている。	現況	窓ガラスの損傷、壁面のひび割れ、天井部からの雨漏り、雨水浸透によるコケ付着、モルタル・コンクリート剥落、鉄筋の錆びつき・露出。

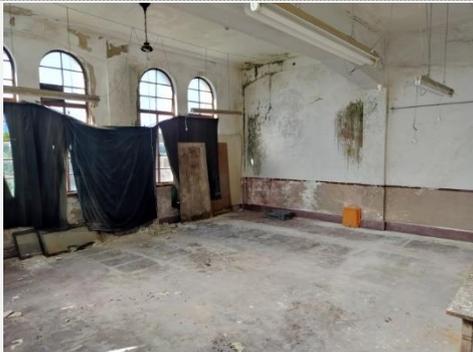
現況	窓ガラスの損傷、天井部からの雨漏り、雨水浸透によるコケ付着、表面塗装・モルタルの剥落、鉄筋の露出。	現況	防水シートの劣化、塔屋の窓ガラス損傷、サイレンの過重負荷。

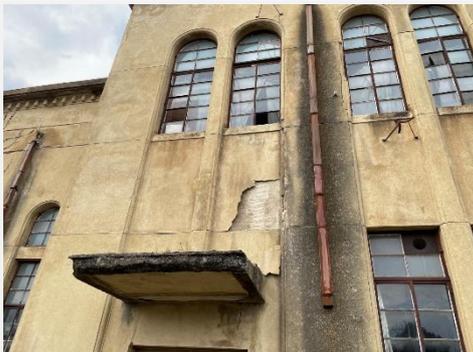
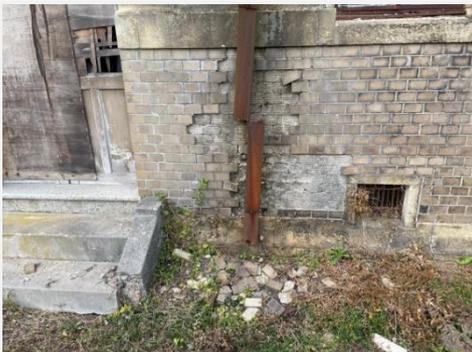
外観

現況	雨水浸透によるシミや、モルタル剥落、雨樋損傷、意匠剥落あり。
