# 丹後震災記念館 耐震化・利活用 基本計画

2026年 月  
京丹後市教育委員会  
丹後震災記念館耐震化・利活用検討委員会

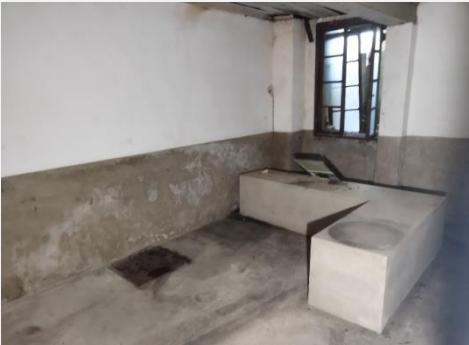
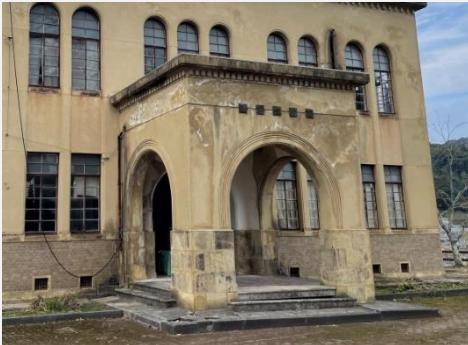
地階   地下室		車寄せ（ポーチ）

現況	窓サッシの損傷、天井木材の損傷・剥落あり。移動不可能なL字型の構造物あり。	現況	雨水浸透によるシミや、モルタル剥落、鉄筋露出、屋上防水シートの劣化、雨樋損傷あり。

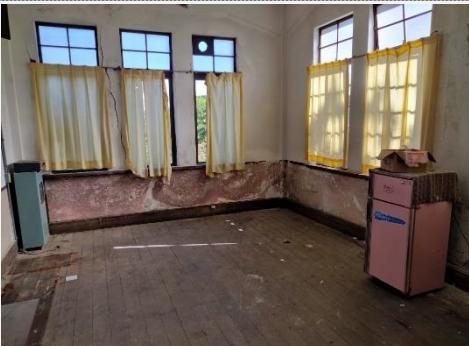
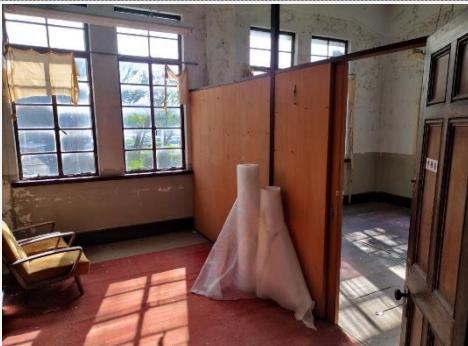
1階   事務室（北）		1階   事務室（南）

現況	壁面にひび割れあり。	現況	表面塗装の剥落、天井部にカビあり。
