■前方部 既設丸太階段補修

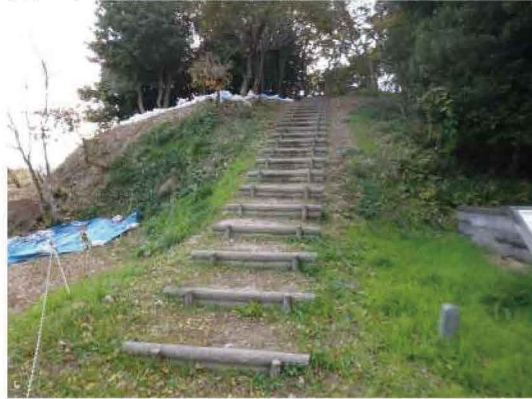
既存丸太階段部補修

蹴上げ(段差)が高くなり、歩きにくい
