これまでの騒音対策

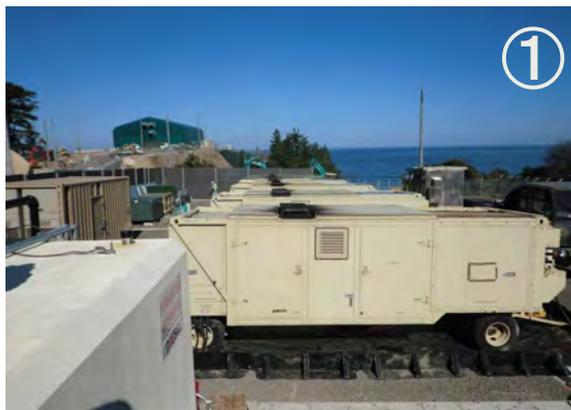
発電機

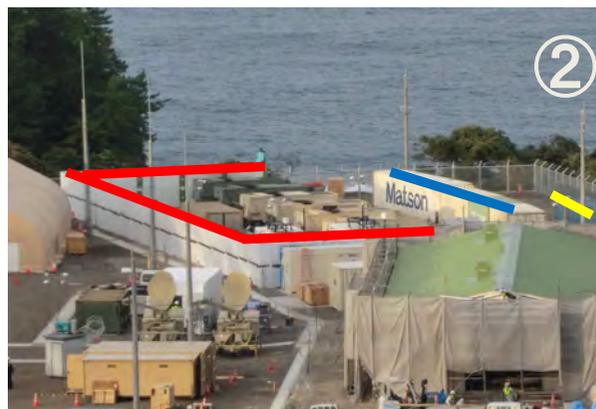
赤:防音壁
青:コンテナ
黄:パーテーション

時 期	現地状況	防衛省の対応	米側の対応	備 考
26年10月下旬	発電機稼働	騒音発生状況を確認 米側に伝達、対応要請	防音壁設置 (発電機稼働前に設置)	写真①、②
26年11月5日	応急対策		コンテナ設置 (袖志側、現在撤去)	写真②
26年11月11日	応急対策		パーテーション設置 (袖志側、現在撤去)	
26年11月12日	—	近畿中部防衛局長から在日米陸 軍司令官に対応要請		
26年11月17日～	調査		専門機関等による現地調査	
26年11月19日	応急対策		吸音パネル設置 (防音壁内面)	
26年12月4日	調査	技術調査チームによる現地調査		
26年12月6日	応急対策	防音パネル設置(袖志側)		写真③
26年12月8日	第2回安全・安心連絡会	現状説明		
26年12月11日	応急対策	吸音パネル設置 (袖志側防音パネル内面)		写真④
26年12月24日	応急対策	減音装置設置 (袖志側防音パネル上部)		写真⑤
27年1月20日	調査	消音システム適用の調査		
27年2月7日	調査	騒音状況調査		
27年2月16日	マフラー(消音器)の設置		マフラー設置開始	写真⑥
27年2月19日	マフラー(消音器)の設置		発電機3台分の設置完了	
27年2月25日	調査	騒音測定(マフラーの効果確認)		
27年3月4日	マフラー(消音器)の設置		全発電機へのマフラー設置完了(※)

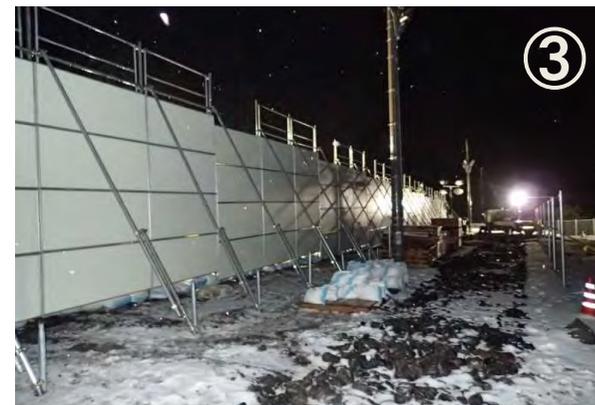
防音パネル(袖志側)
(26. 12. 6設置)

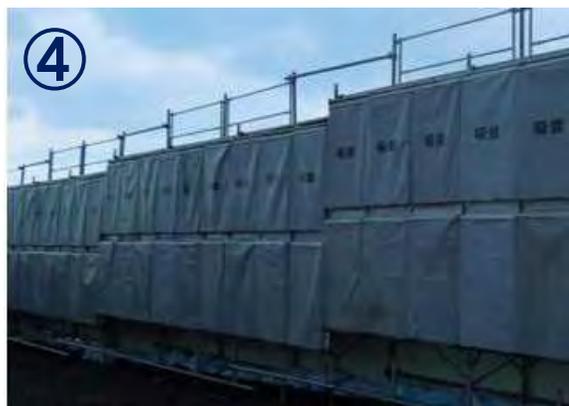
吸音パネル(③内面)
(26. 12. 11設置)

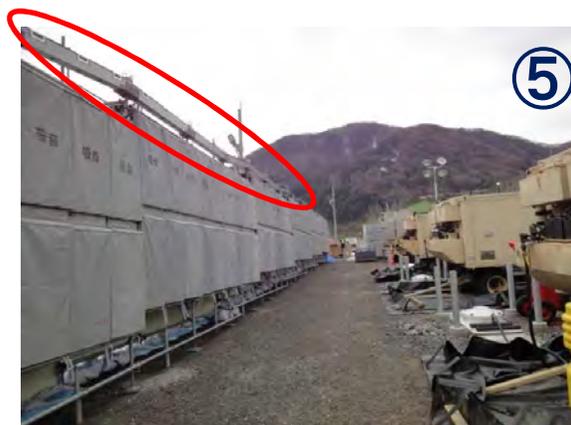
減音装置(③上部)
(26. 12. 24設置)

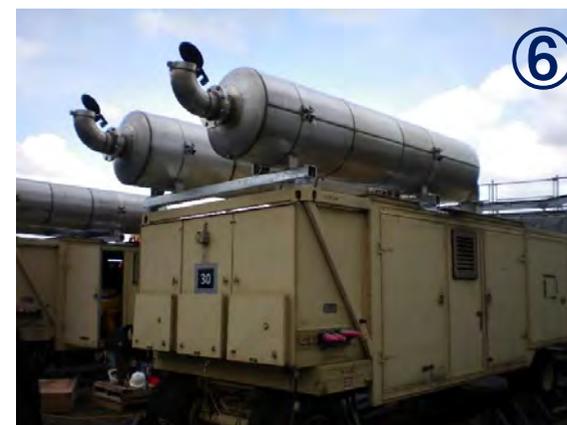
発電機マフラー

※ すべての発電機へのマフラー設置完了を受け、今後、更に騒音測定を実施し、効果を検証する予定
