# 平成18年7月豪雨 間人地区土砂災害に係る検証報告書

平成20年3月  
京 丹 後 市

復旧工事の概要

# 間人 災害関連緊急地すべり対策 計画平面図

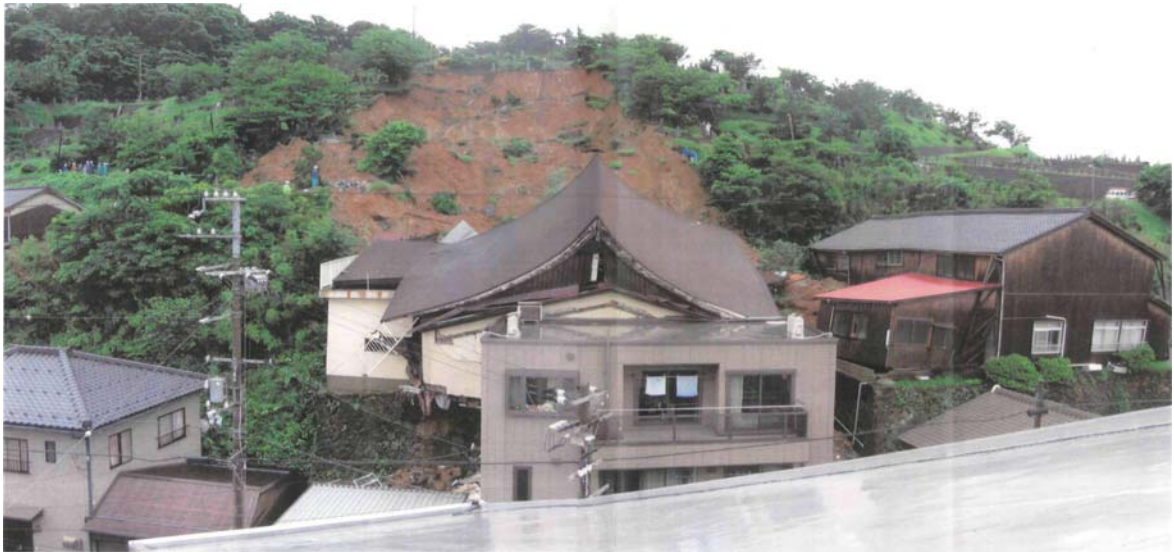
【発災直後の災害現場】

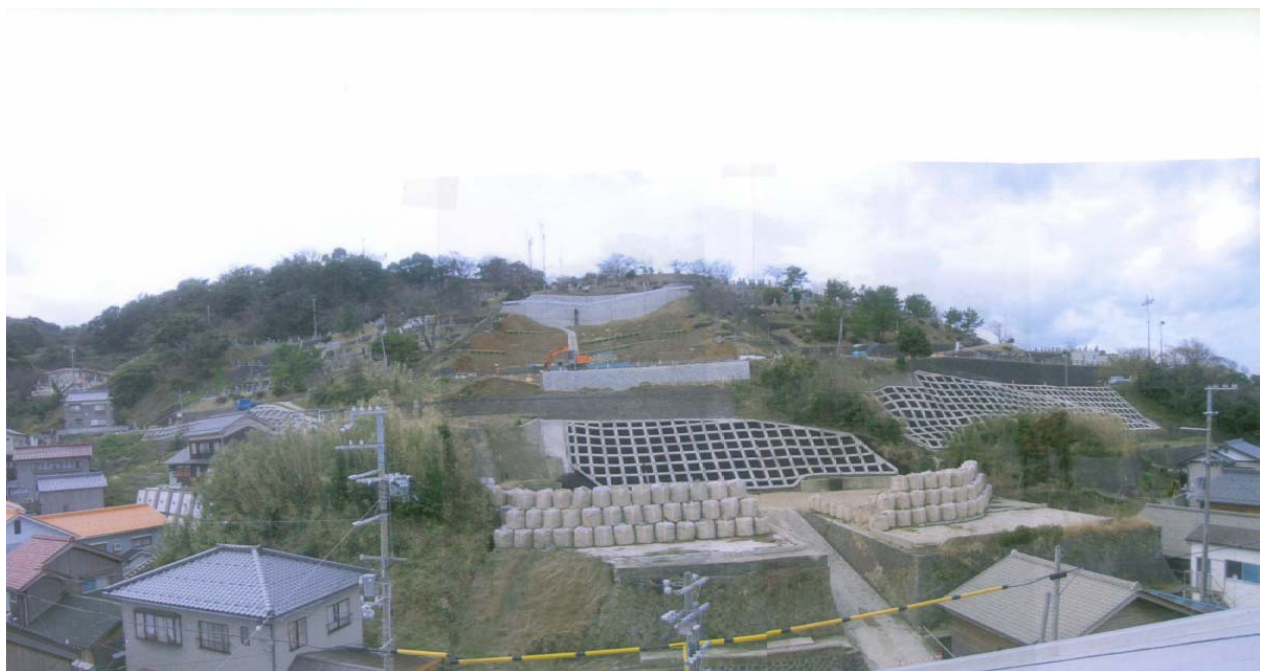
【対策工事が完成した災害現場】

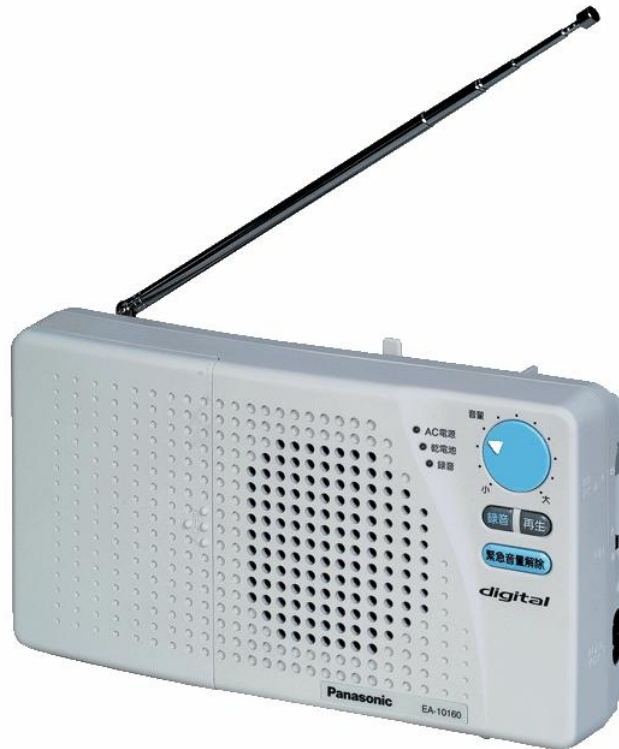
【市内各戸に配備を進める防災行政無線戸別受信機】

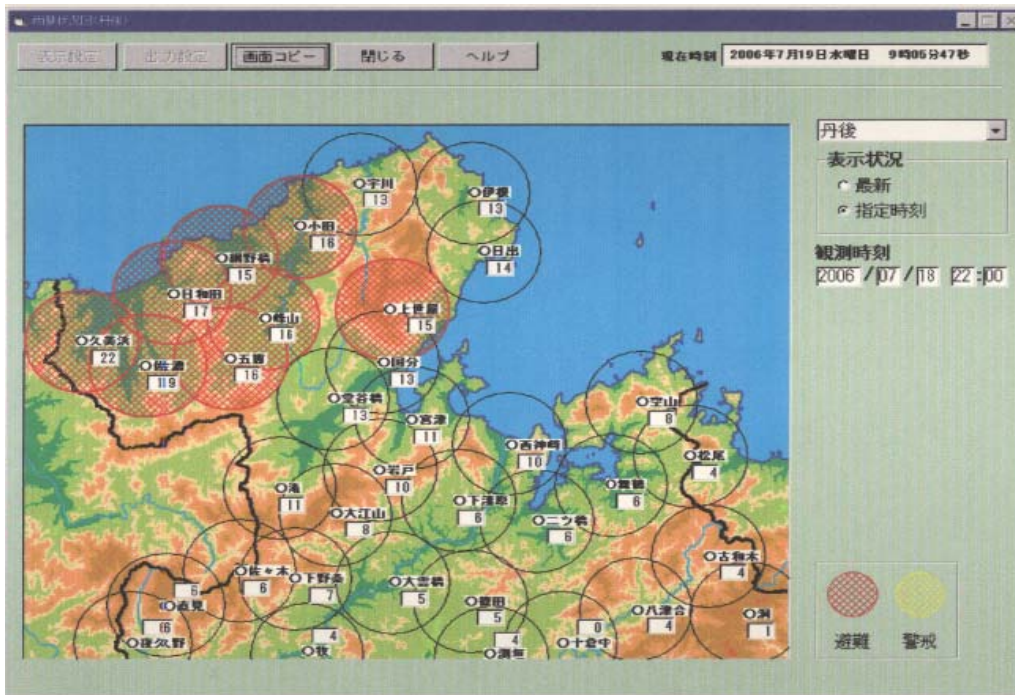
(平成18年7月18日22時の状況)

「警戒」と判定された場合は黄色に、「避難」と判定された場合は赤色に表示
