資料２

プールの全景

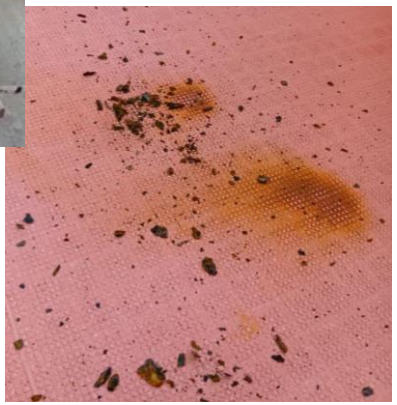
↑エアコンの錆び

床に落ちた錆び→

屋根材は湿気によりコケが繁茂している

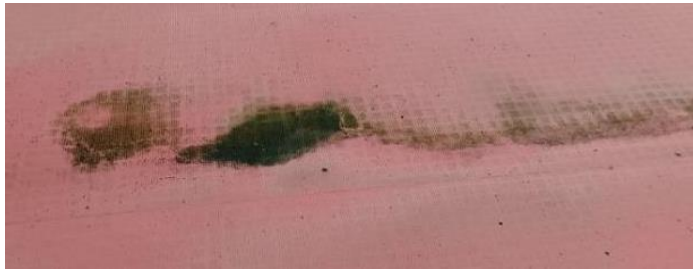
↓雨漏り

←プール槽の塗装の剥がれ
