## 丹後震災記念館 耐震化・利活用 基本計画

京丹後市教育委員会

丹後震災記念館耐震化・利活用検討委員会

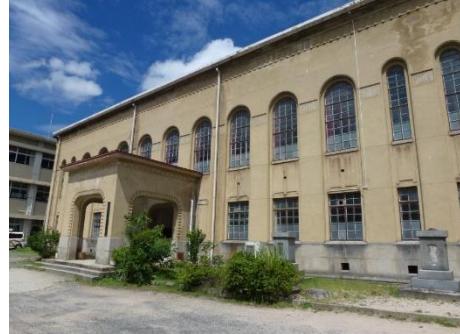
### 《峰山小学校旧本館》

- ・建築：1929（昭和4）年11月3日竣工
- ・設計：一井九平（京都府技師）
- ・施工：山虎組
- ・構造：鉄筋コンクリート（RC）造
- ・文化財指定等：なし

震災当時、峰山尋常高等小学校であった校舎のうち、奉安殿を残し木造校舎が全焼。直後から校庭に大天幕を張って授業再開、同年6月にはバラック校舎が建てられた。平行して現在の峰山小学校の土地を買収し、旧校地を拡張し、鉄筋コンクリート造の本館と木造校舎を建設。鉄筋コンクリート造の新校舎は、アーチ型の縦長窓が連続するほか多くの部分で、同じ一井九平設計・山虎組施工である丹後震災記念館と同様の特徴を示しており、一井の特徴がよく表れている。

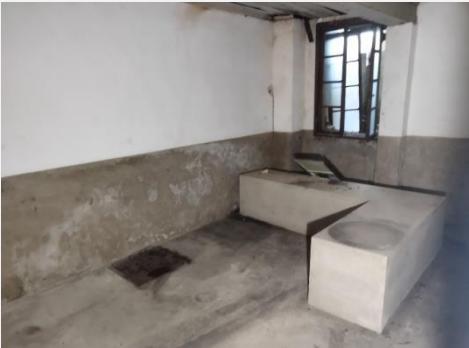
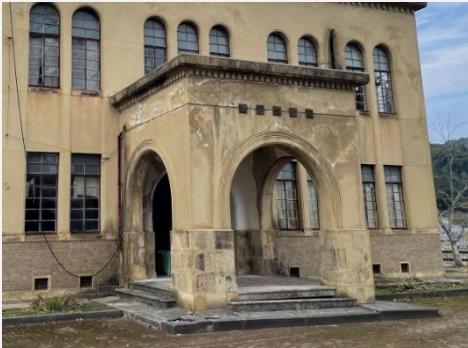
地階   地下室		車寄せ（ポーチ）

現況	窓サッシの損傷、天井木材の損傷・剥落あり。移動不可能なL字型の構造物あり。	現況	雨水浸透によるシミや、モルタル剥落、鉄筋露出、屋上防水シートの劣化、雨樋損傷あり。

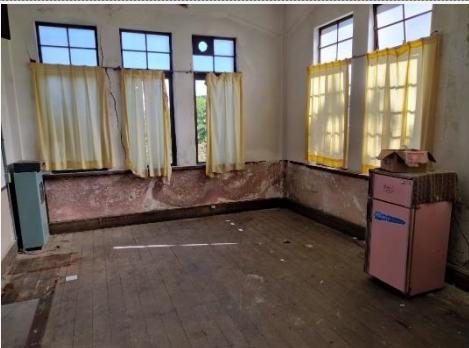
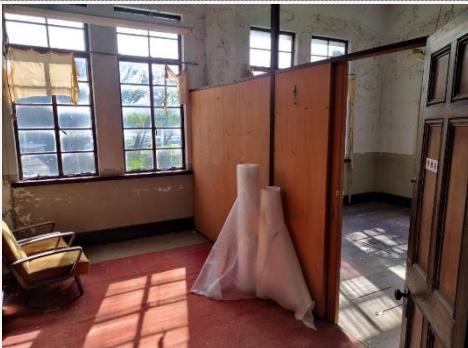
1階   事務室（北）		1階   事務室（南）

現況	壁面にひび割れあり。	現況	表面塗装の剥落、天井部にカビあり。

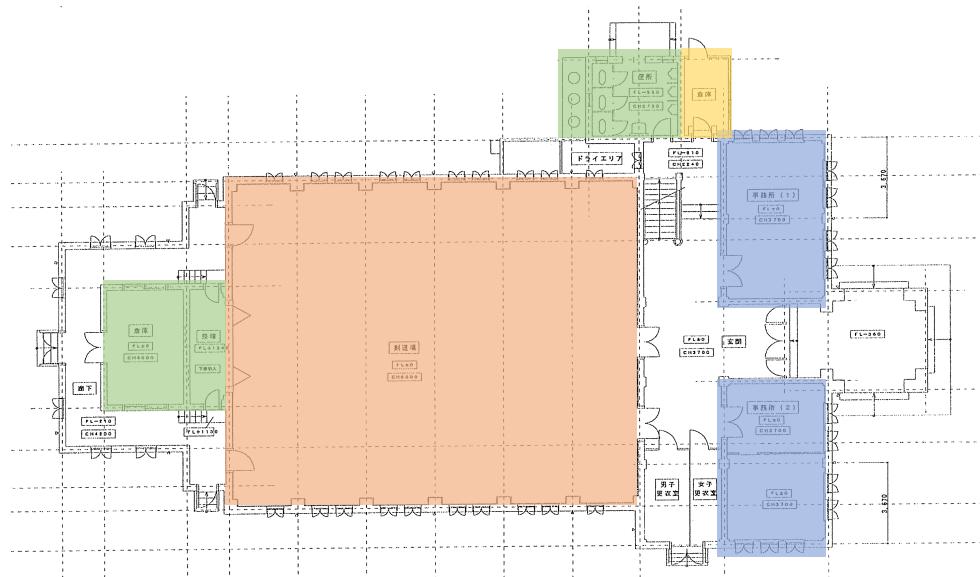
#### 《1階の活用レイアウト案》

トイレは既存の部分を修理活用、もしくは屋外に別棟設置を検討。

※その他：震災資料の収蔵場所を確保必要。現在更衣室となっている空間を利用する等を検討。

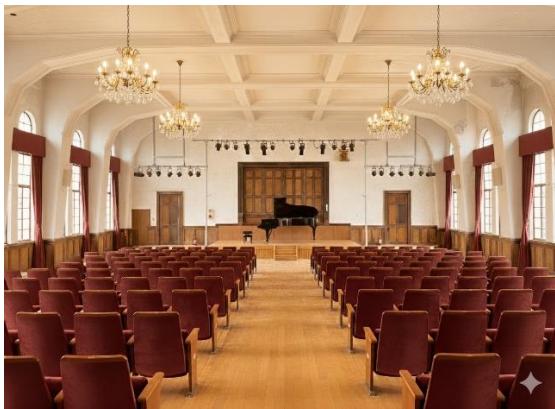
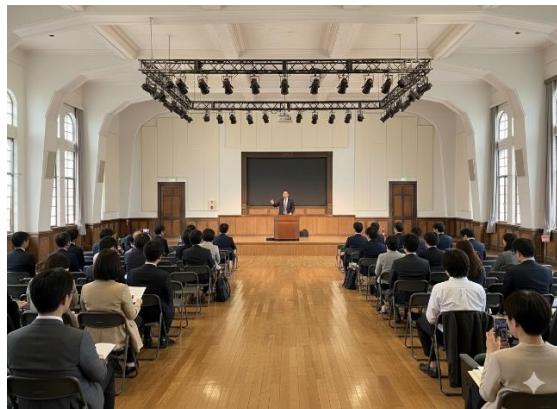
## 《講堂の活用イメージ》

現況の印象を崩さず、講演会、演奏会、結婚式、展示会等様々なイベント用途に活用できる空間を想定。祭壇が小さくステージとしての有効活用が難しいため、当初存在した舞台を祭壇前に復元し、ステージとして活用を図ることが現実的と思われる。

コンサート会場風

講演会会場風

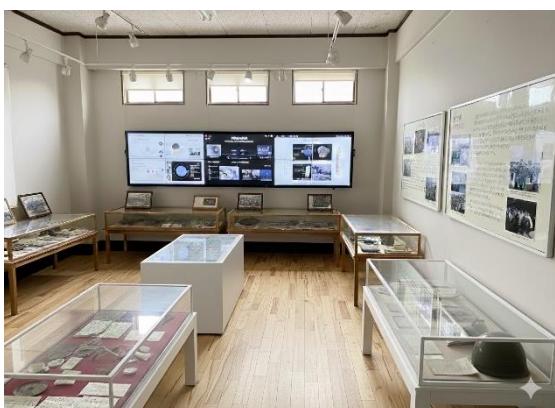
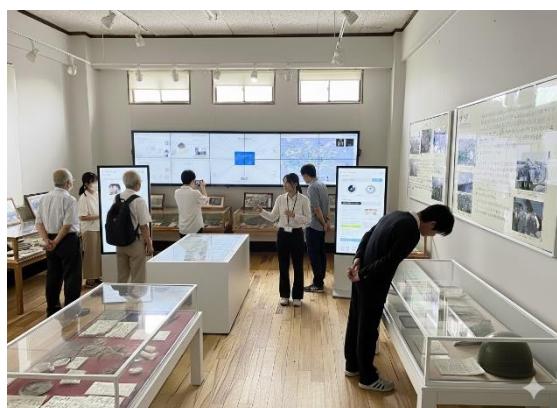
## 《展示室の活用イメージ》

1階玄関の南側事務室を展示室に改装するパターン。展示ケースを配置し、デジタル化資料を画面（タッチパネル等）で表示できる設備を備え、資料のデジタル化に対応。文化財的価値に配慮しつつ、自然光がなるべく入らないように窓を塞ぎ、資料保全に配慮。収蔵庫の場所を要検討。

展示室

展示室（展示解説風景）

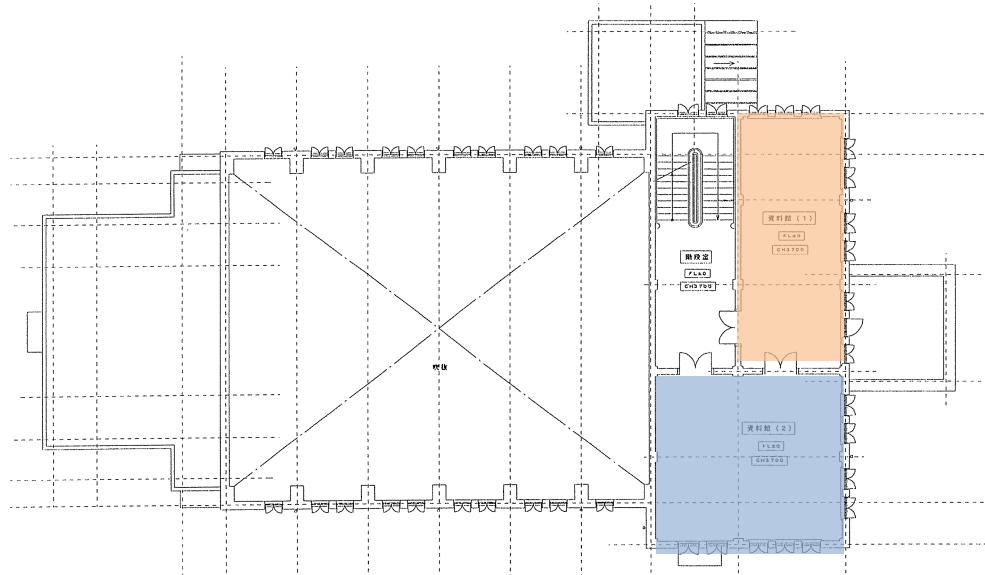
## «2階の活用レイアウト案»

- 赤色ゾーン：玄関部分2階の1室を、コワーキングスペース／カフェ（レストラン）スペース。
- 青色ゾーン：玄関部分2階の1室を、貸館スペース。
