丹後震災記念館
耐震化・利活用
基本計画

2026年3月

丹後震災記念館耐震化・利活用検討委員会

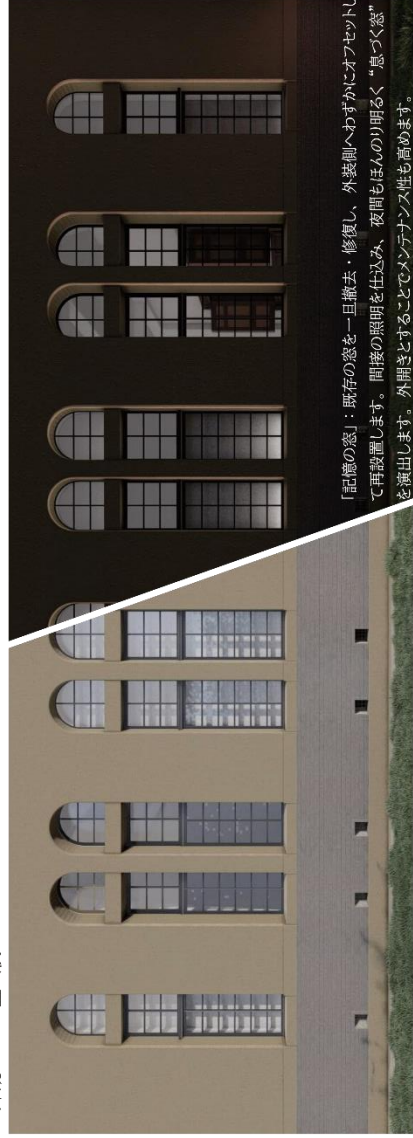
■ 窓 耐震壁あり断面図

「記憶の窓」：既存の窓を一旦撤去・修復し、外装副へわずかにオフセットして再設置します。間接の照明を仕込み、夜間もほんのり明るく“息づく窓”を演出します。外開きとすることでメンテナンス性も高めます。
