### (1) 整備概要

令和5年度は、国庫補助事業にて墳丘の保存と復元等整備、公開活用に向けた便益施設や管理施設等の整備を予定している。

図2-1 整備概要図 S=1/1000

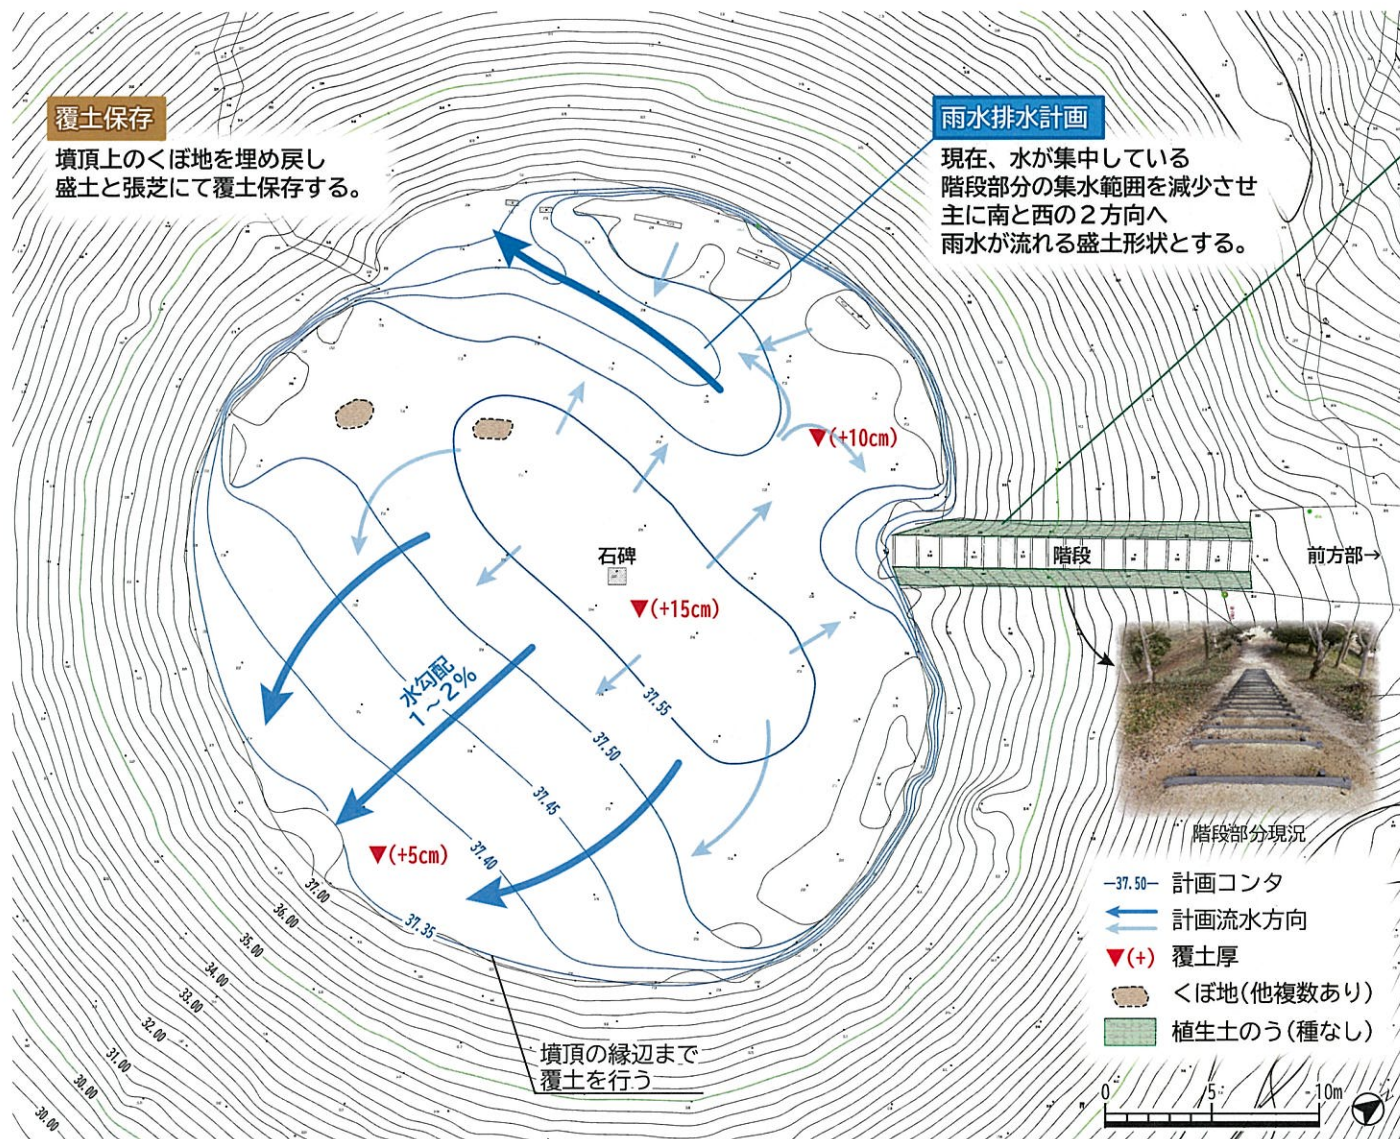
図 2-2 後円部整備計画図

墳頂上を盛土と張芝にて覆土保存する。現在、階段部分へ雨水が集中していることから、盛土にて水勾配(1～2%)をつくり階段部分への流水を減少させる盛土形状とする。階段の両脇には洗堀防止措置として、植生土のうを設置する。

#### 植生土のう積み

階段両脇の洗堀部分へ植生土のうを設置し土のうの滑り止めとしてヤシ繊維製ネットを敷設する。

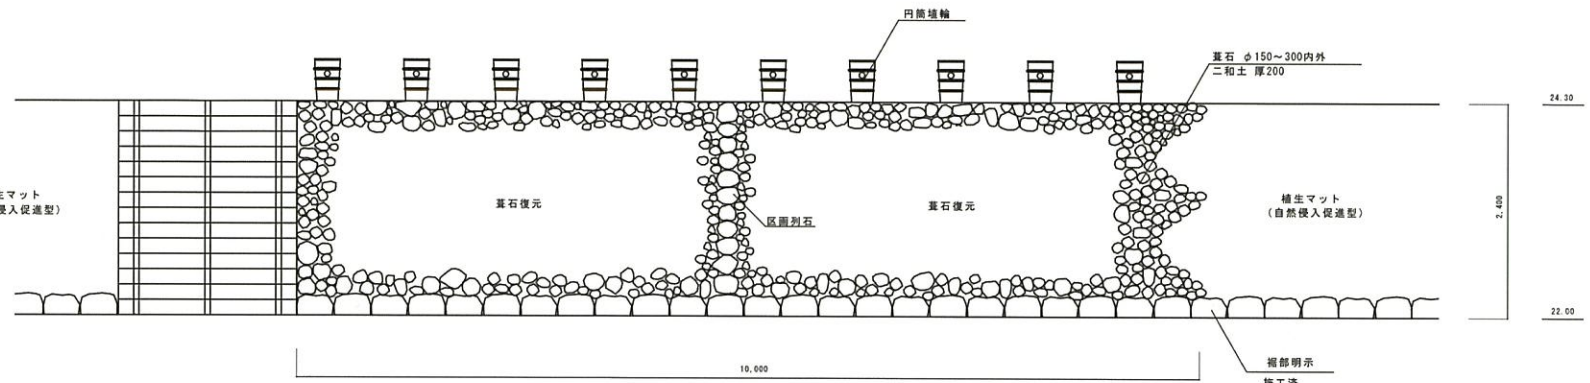
立面図 S=1/30

整備した階段の北側 10mについて、  
発掘調査成果をもとに墳丘（葦石・円筒埴輪）  
を復元する。

植生マット  
(自然侵入促進型)

葦石

円筒埴輪

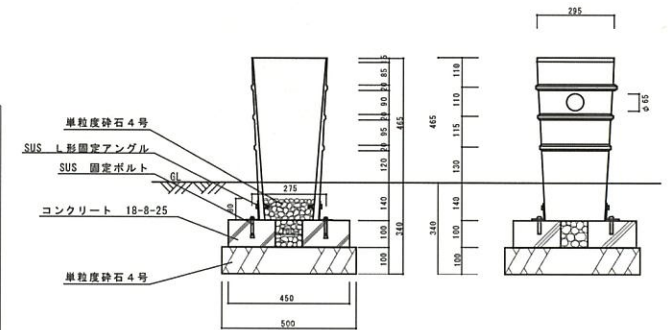
図2-4 墳丘復元図

テラス復元

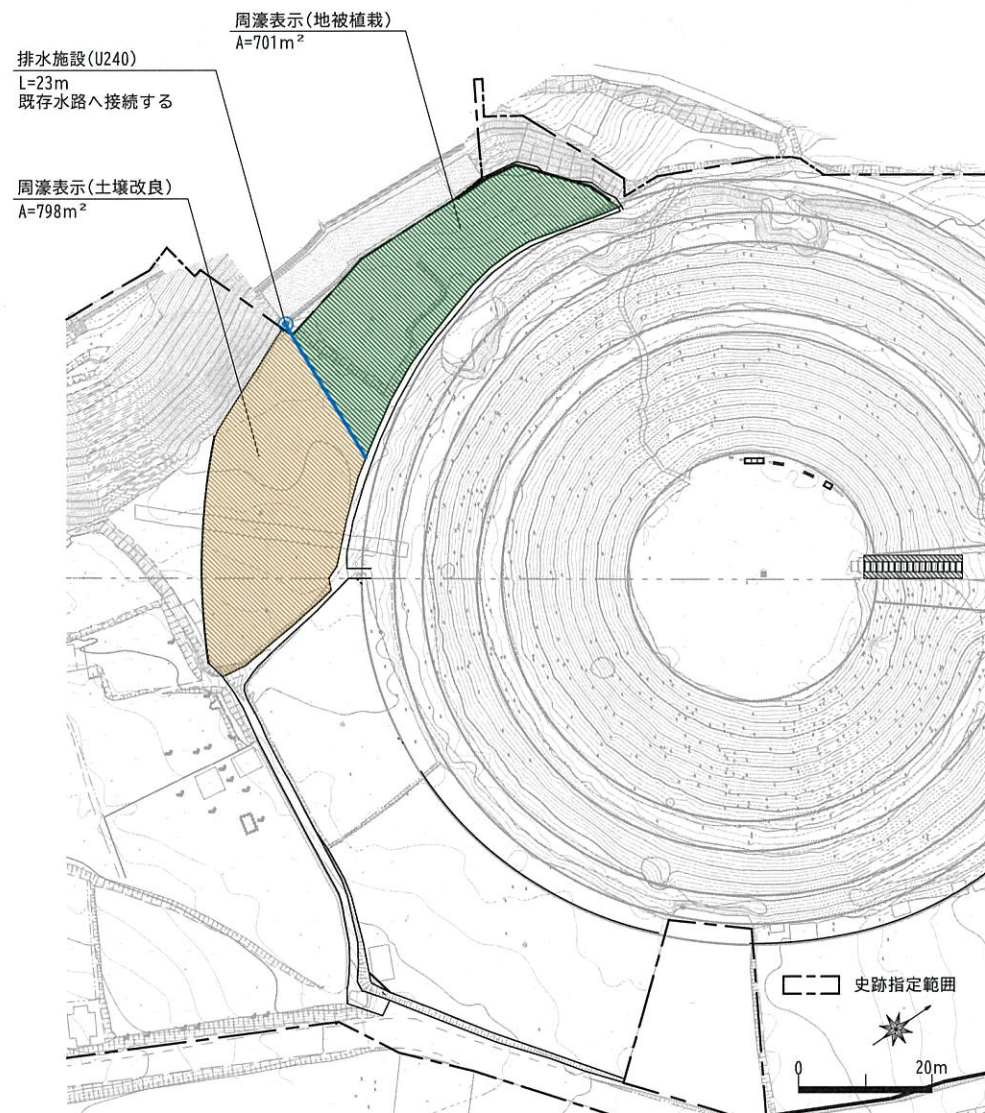
図2-5 整備平面図 S=1/1000

後円部南西側の周濠を、2つの仕様にて表示整備する。

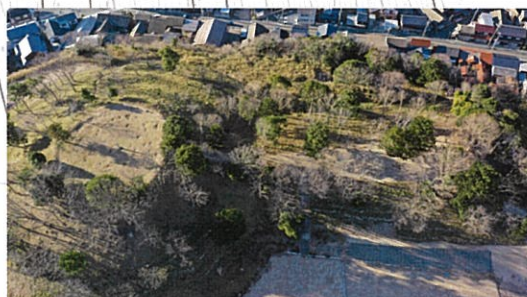
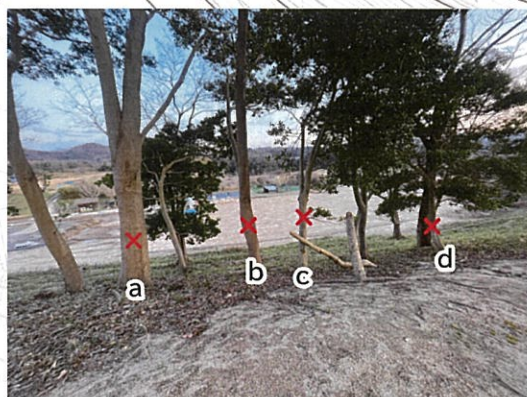
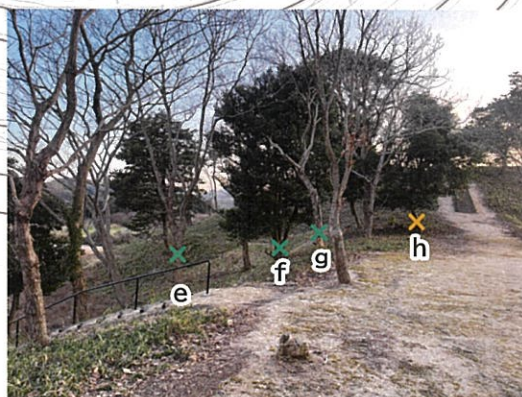
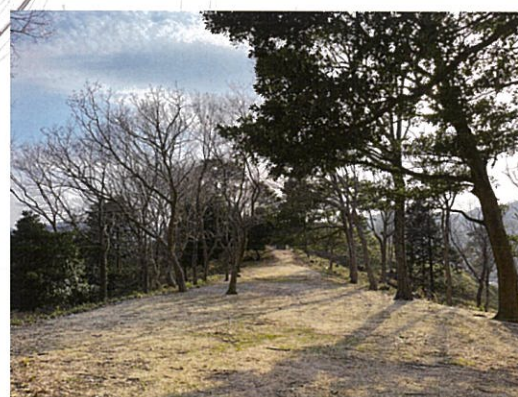
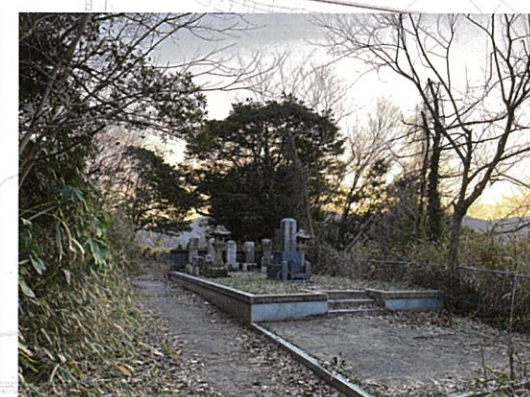
図 2-6 伐採箇所図  
13

墳丘上に生育する樹木を伐採する。北西斜面の樹木については、斜面地の土砂流出を防ぐため  
ひこばえが出てくるように地際から高さ1m程で切り落とす。

- ✕ 密生状態の解消
- ✕ 見通し確保
- ✕ 墳丘構造の顕在化
- ✕ 墳丘の顕在化（史跡地外からの景観）

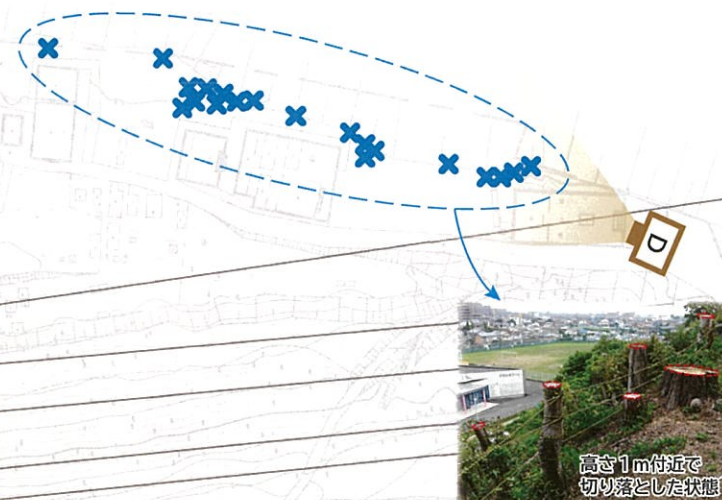
参考事例（松坂城）

高さ1m付近で  
切り落とした状態
