## 資料2-3

### 【本願寺本堂】

事業名：国宝重要文化財等保存・活用事業  
事業期間：R6.2～R6.12末(予定)  
修理内容：屋根葺替、耐震補強ほか  
設計監理：京都府教育庁指導部文化財保護課  
施工者：岸田工業株式会社、株式会社坂根工務店

# 京丹後市 文化財建造物 修理現場公開

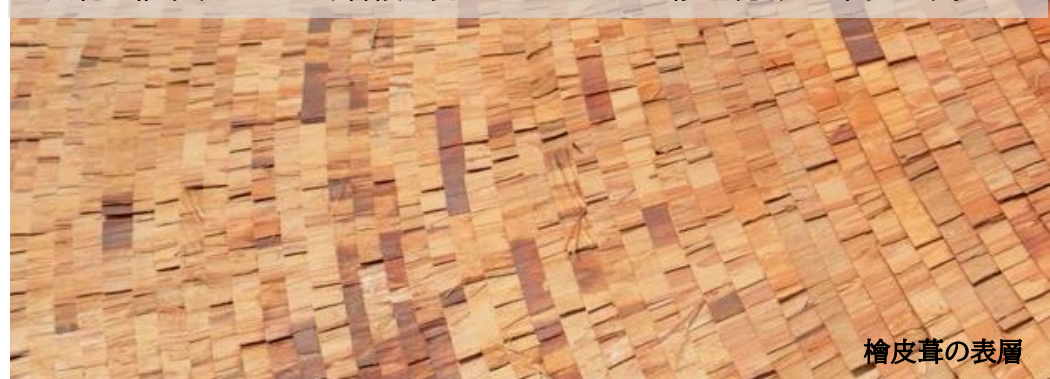
檜皮葺の表層

日本に古くから伝わる檜(ひのき)の樹皮(檜皮)を用いた屋根葺の技法です。檜から皮を剥ぎ、大きさを整えたのち、水に漬けて濡らします。その後等間隔に少しずつずらして並べ、竹釘を用いて檜皮を留めます。

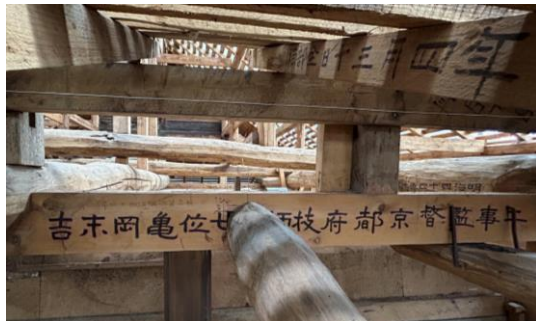
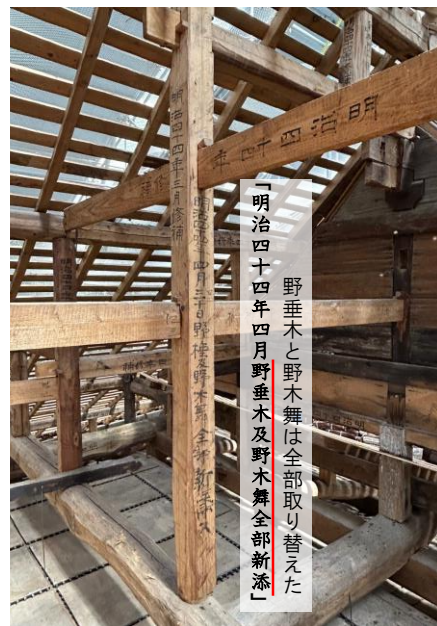
## 小屋組みの状況

今回の工事で檜皮葺屋根の内側(小屋組み)を確認したところ、明治44年に実施された大修理工事の際の木材を確認できました。当時、京都府技師で現場監督をしていた亀岡末吉(かめおか すえきち)\* の名前も書かれていました。
