II 課題と対応策

1. 避難対策について

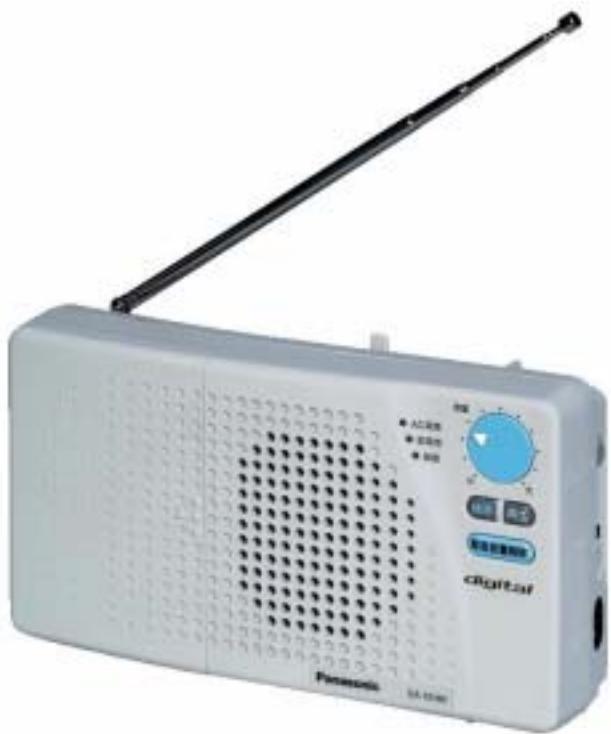
【市内各戸に配備を進める防災行政無線戸別受信機】

- 新聞折込（平成18年8月9日、8月30日、9月16日、平成19年5月31日）、各戸配布（平成18年8月10日）により、市からの避難情報の伝達や市民の取るべき行動について記載したチラシを繰り返し配付し、市民に周知した。
- 市からの情報伝達手段としては、サイレン吹鳴、防災行政無線、有線放送、広報車による広報、ホームページ、メール配信があるが、最も有効な伝達手段と考えられる防災行政無線の整備を進めることとする。また、緊急時には消防団や警察署と連携し、関係機関の車両による広報応援体制を検討しておく必要がある。
- あらかじめ放送文例やホームページの掲載例、メール配信の文例を作成しておき、迅速な対応に努めるとともに、伝えなければならない情報についても整理しておく必要がある。
- 地域への情報伝達、被害状況の把握、高齢者・障害者等の安否確認など、区等の協力連携が必要不可欠であり、「行政と住民間」「地域間内」の情報収集・伝達のあり方について、区長会、防災リーダー研修会などの機会を通じて、その重要性の理解を求めるとともに、地域ぐるみの情報収集・伝達体制を確立する必要がある。
