## 低周波音調査（速報）

### 1 調査概要

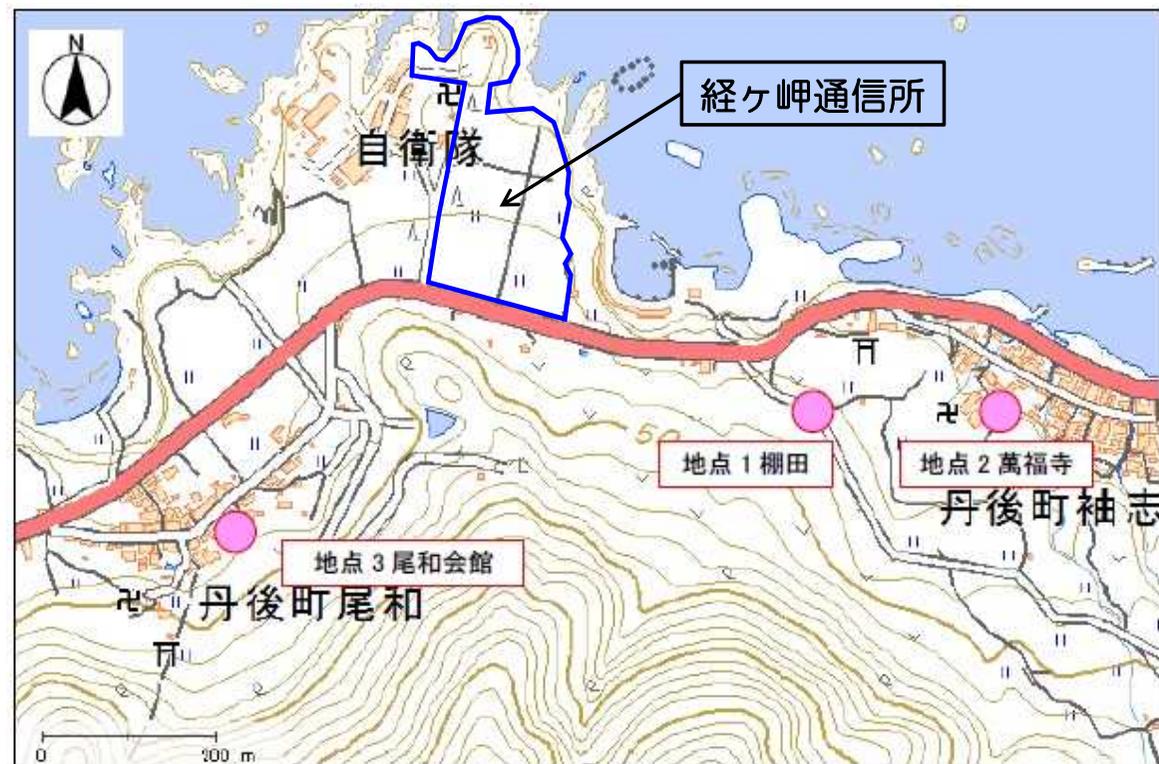
測定点位置図

地点1 袖志地区 棚田 付近

地点2 袖志地区 萬福寺 付近

地点3 尾和地区 尾和会館 付近

※ 測定点は、すべて「屋外」である。
